Distribution av föroreningar genom en hög byggnad på grund av termik

I en hög byggnad i Stockholm besvärades de anställda av SBS-symptom. En inomhusmiljöutredning inleddes med en inomhusmiljöenkät. Den visade att nästan alla symptom förekom på de tre översta våningarna. Eftersom byggnadsmaterial, tillufts kvalitet och typen av arbete var lika i alla våningarna misstänkte vi att vi skulle leta efter orsaken någon annanstans än i de översta våningarna. Vi fann att förorenad luft tog sig in i vertikala schakt i källarvåningarna. Med hjälp av termiska krafter transporterades luften uppåt i schakten. Nära byggnadens översta del blev lufttrycket i schakten högre än i de omgivande våningsplanen och luften läckte från schakten in mot kontorsutrymmena. Alla funna brister är nu åtgärdade och en uppföljande enkätundersökning visar gott resultat.

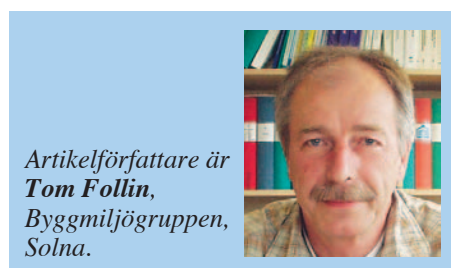
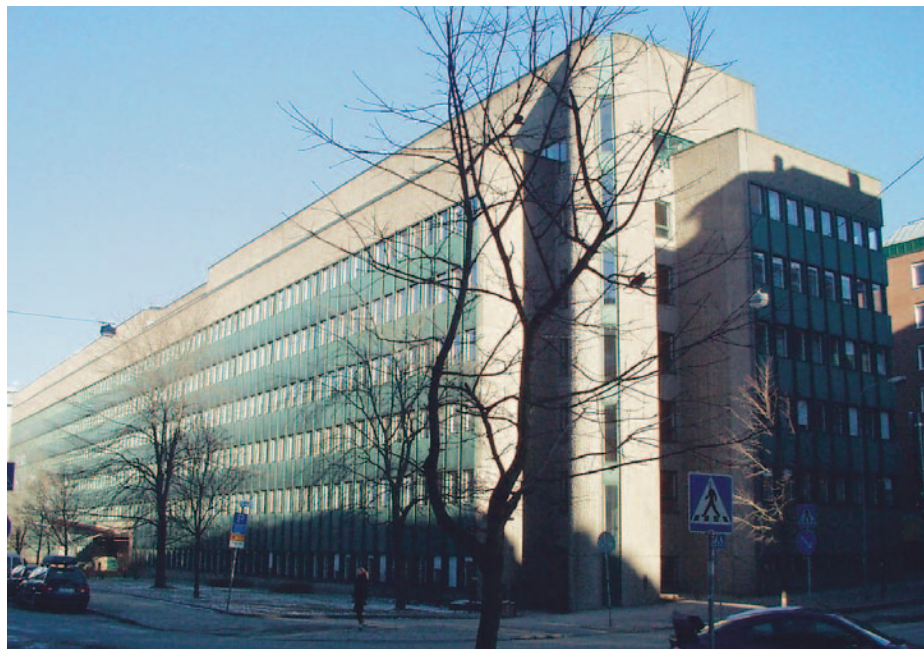
Byggnaden har två källarvåningar och sju kontorsvåningar.

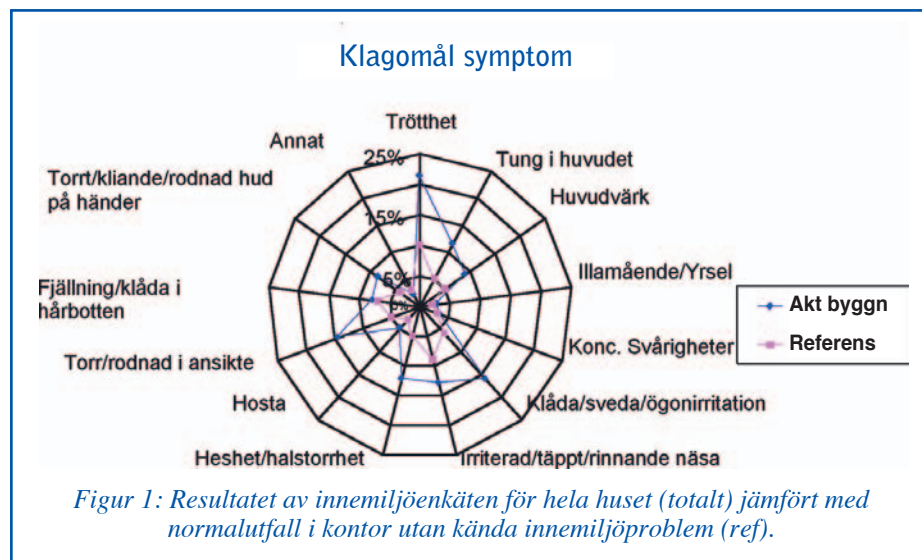
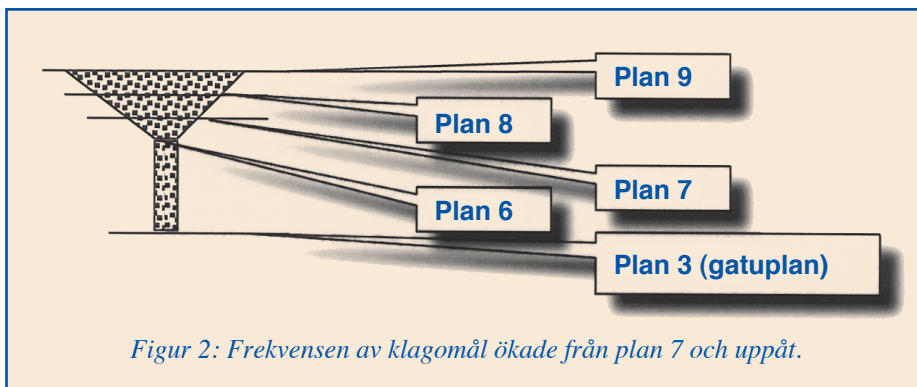
Figur 2: Frekvensen av klagomål ökade från plan 7 och uppåt.

Klagomålen från de olika våningsplanen jämfördes med varandra och en mycket klar och intressant bild framträdde. Det fanns knappast några klagomål från planen under plan 7. På plan 7 klagade man mer än i en normal kontorsbyggnad, på plan 8 var det riktigt dåligt och på plan 9 rena katastrofen.

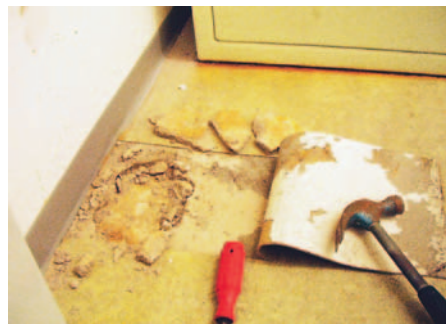
Mögellukt lokaliserades till möjlig sägsplan under överbetongen i plan 2.

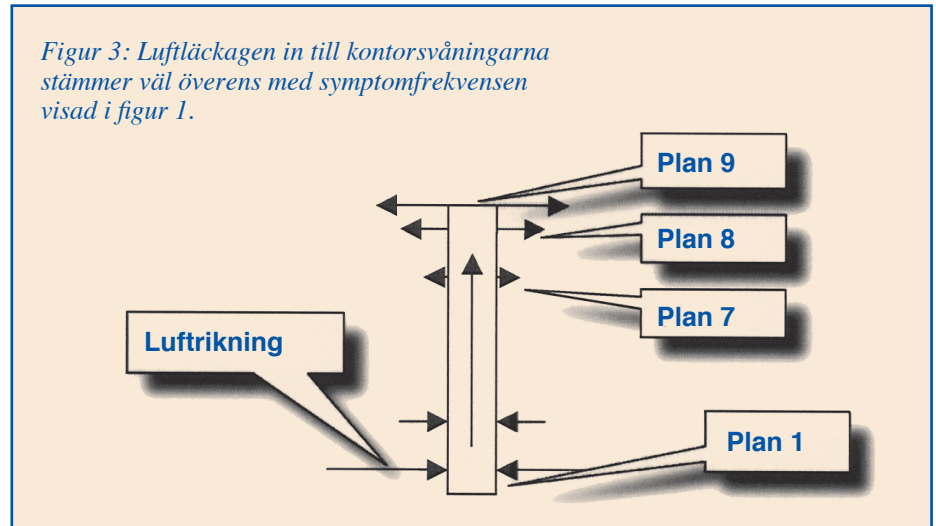
Figur 3: Luftläckagen in till kontorsvåningarna stämmer väl överens med symptomfrekvensen visad i figur 1.

som trängde in i vertikala schakt genom huset (trapphus, hisschakt, schakt för ventilation, el- och VA-installationer) i de två nedersta våningarna på grund av lägre lufttryck i schakten.

På grund av termiska drivkrafter transporterades luften i dessa schakt uppåt. Den förorenade luften passerade mellanvåningarna utan att tränga in till kontorsutrymmena då det inte fanns någon nämnvärd lufttrycksskillnad mellan schakten och dessa våningsplan. Nära husets översta del var lufttrycket i schakten högre än i kontorsvåningarna längst upp i huset och luften läckte från schakten in mot kontorsutrymmena.

Luften som läckte in till plan 8 och 9 luktade jordkällare och bilavgaser från parkeringsgaragen som var sammanbundna med de två källarvåningarna.

- ta bort föroreningskällor (mögel, nedbrutet mattlim)
- förhindra föroreningar att nå huset (luktande gaser från avloppet och från jorden)
- ändra luftens rörelseriktning (lufttrycken) och täta för att förhindra förorenad luft att nå kontorsutrymmena (avgaser från alla schakt och från garagen)
- åtgärda några mindre brister (sänk innetemperaturen, torka ut lokala fuktskador i golv, balansera ventilationen).
