# Några skador och åtgärder i golv

Artikelförfattare är  
**Tom Föllin,**  
Byggmiljögruppen,  
Solna.

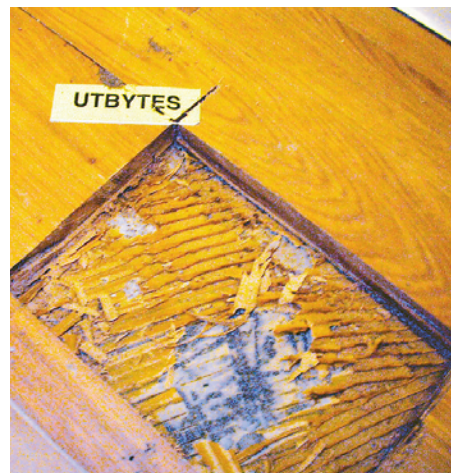
hade skålat sig. Då orsaken inte gärna kunde vara någon annan än olika fuktnivåer på över- och undersidan krävdes en undersökning. Undersökningen visade att fuktnivåen i ekstavarnas undersida var högt (fuktkvoter på cirka 20 procent) och att det fanns mögelpåväxt på stavnas undersida på samtliga prover som togs ut. Med detta resultat fanns ingen annan åtgärd än att avlägsna all ekparkett, vilket var flera hundra kvadratmeter. Naturligtvis uppstod då frågor om hur detta kunnat ske. Undersökningarna avslöjade många brister. Det fanns ingen enskild syndabock som kunde lastas för felet.

1. Enligt förutsättningarna för arbetet skulle limningen ske med ett särskilt lim applicerat med en tandspackel försedd med tre stift som åstadkom en heltäckande (och tandad) limfilm som, enligt tillverkaren, skulle utgöra tillräcklig fuktspärri om den relativa fuktigheten (RF) var mellan 60 och 85 procent. Denna limspredare hade inte använts varför limfilmen inte var heltäckande. Fukttillförseln till eken blev större än avsett.

*Limfilmen var inte heltäckande, vilket innebar att ekens undersida var fritt exponerad mot stor del av betongytan.*

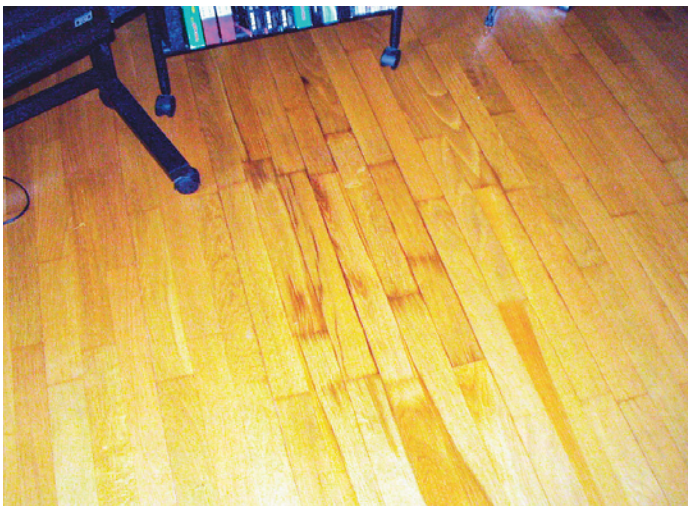
I slutet av 1970-talet introducerades en metod att avjämna nygjutna betongbjälklag – flytspackling. Tillsatser användes för att få spacklet att flyta ut på betongen och bilda ett horisontellt och jämt skikt. I ett av dessa flytspackel, ABS 143 som slutade tillverkas 1984, ingick en typ av kasein som orsakade en fuktbetingad nedbrytningsprocess som producerade gaser som, där ingen åtgärd gjorts, fortfarande efter mer än 20 år tränger upp genom golvbeläggningarna och påverkar människornas hälsa. Det vanligaste synliga tecknet på att sådant spackel finns i golven är en svärtning i eklamellernas ändrä i eklamellgolv. Svärtningen orsakas av ammoniak som är ett av de ämnen som produceras vid nedbrytningen.

*Svartning av eklameller i trägolv är ofta ett tecken på att ammoniak producerats vid nedbrytning av kaseinhaltigt flytspackel.*

Vanliga åtgärder både vid problem med nedbrutet mattlim eller kaseinspackel är montering av undertrycksventilerat övergolv eller försegling av golvytan. Andra metoder (värmning/vädring) finns också.

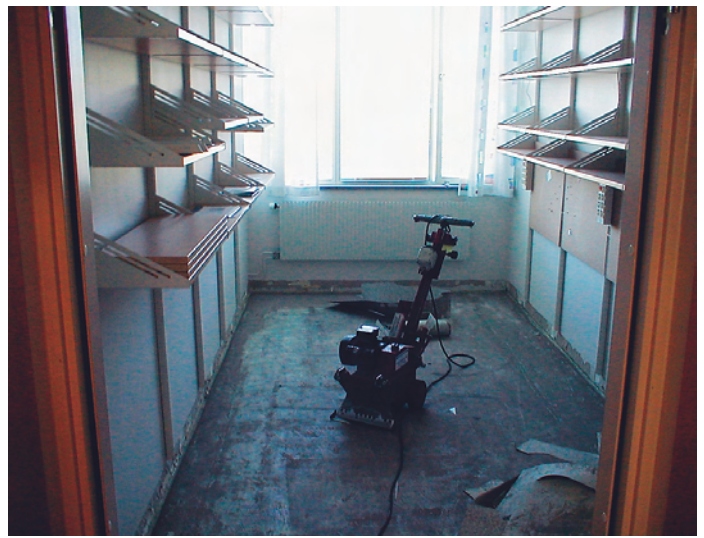
*Nedbrutet mattlim måste slipas bort först oavsett saneringsmetod.*

En ännu vanligare föroreningskälla för inneluften är nedbrutet mattlim. Nedbrytningen startar i och med limningen på grund av fukten i limmet. Denna initiala nedbrytning orsakar en viss lukt av nedbrutet lim under mattan och medför även att en viss koncentration av nedbrytningsprodukter kan mätas upp under mattan. Så vitt känt har inte den initiala nedbrytningen, som alltså kan ske oavsett fuktnivå, lett till några inomhusmiljöproblem. Om däremot betongen är fuktig (mer än 85 procent RF) fortsätter nedbrytningen, koncentrationen av nedbrytningsprodukter under mattan blir någon tiopotens högre än på torr betong och människorna ovanpå mattan drabbas av SBS-symptom. I rumsluften kan till exempel koncentrationen av 2-etylhexanol uppmätas till värden högre än cirka 5 till 6  $\mu\text{g}/\text{m}^3$ . Problemet är vanligt. Orsakerna är flera. Betongens höga pH-värde går inte att göra mycket åt men om avjämningsmassa med lägre pH används uppnås en viss säkerhet. När sådana brister utreds är det viktigt att mätningar/provtagningar görs i rumsluften. Provtagningar under mattan kan ge koncentrationer av 2-etylhexanol över 1000  $\mu\text{g}/\text{m}^3$  utan att för den skull innebära en limnedbrytning som påverkar inneluften i sådan grad att ohälsa uppstår. Redan förekomsten av en ny PVC-matta i rummet kan innebära koncentrationer av 2-etylhexanol i rumsluften på 3 till 4  $\mu\text{g}/\text{m}^3$ . Tyvärr förekommer det att mätningar görs under mattan, vilket kan ge vilket resultat som helst. Mätningar under matta som gjorts av Yrkes- och miljömedicinska kliniken i Örebro (*Göran Stridh*) visar mycket stora skillnader i föroreningskoncentration mellan olika mätpunkter i samma rum. Att dra slutsatser från enstaka mätpunkter under en matta är alltså någon form av rysk roulette.

Metoden med undertrycksventilerat övergolv är väl känd och berörs inte här. Den vanligaste förseglingsmetoden har hittills varit ett epoxiskikt på den förorenade betongen men under senare år har vi med framgång utnyttjat en förseglingsmetod där en aluminiumfolie limmas på den förorenade betongen varefter ytan spacklas och ny matta limmas. Epoxi är inte okontroversiellt och vissa organisationer har i sina miljöanvisningar förbjudit användandet av epoxi. Ofta resulterar användandet av epoxiförseglingar i att bencylalkohol avgår från epoxin, vilket inte är särskilt lyckat när man har i uppdrag att se till att inneluften blir renare än innan.

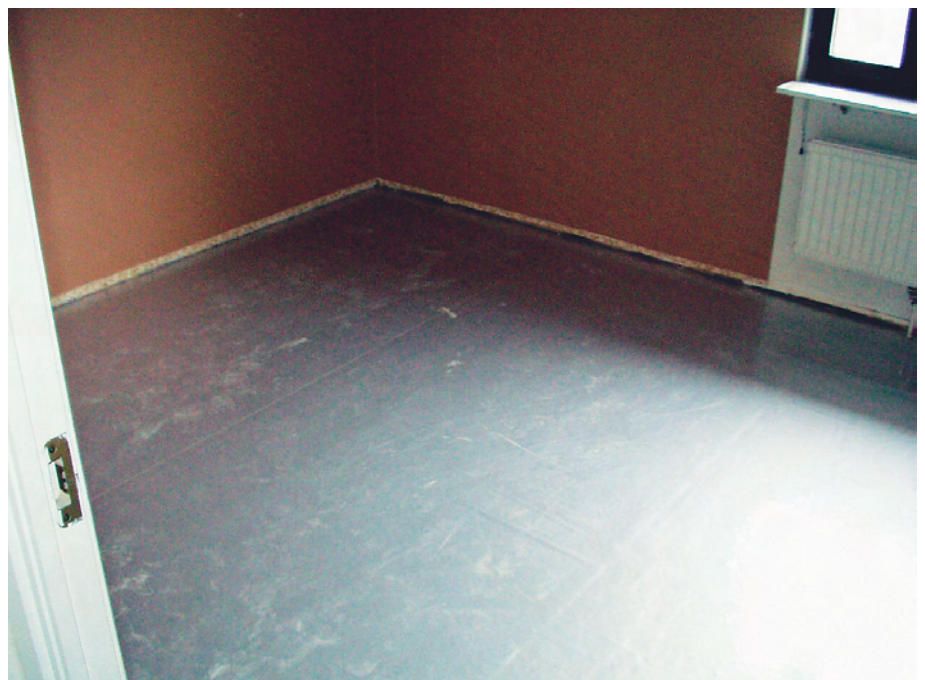
*På den renslipade betongytan limmas aluminiumfolien.*

Aluminiumfolien limmas med ett vanligt mattlim, vilket innebär att metoden inte är lämplig på fuktigt underlag (större RF än 85 procent). På folien läggs sedan ett tunt lager spackel (avsett för tung trucktrafik) varefter valfri golvbeläggning appliceras. Min kollega *Anders Gustavs-*

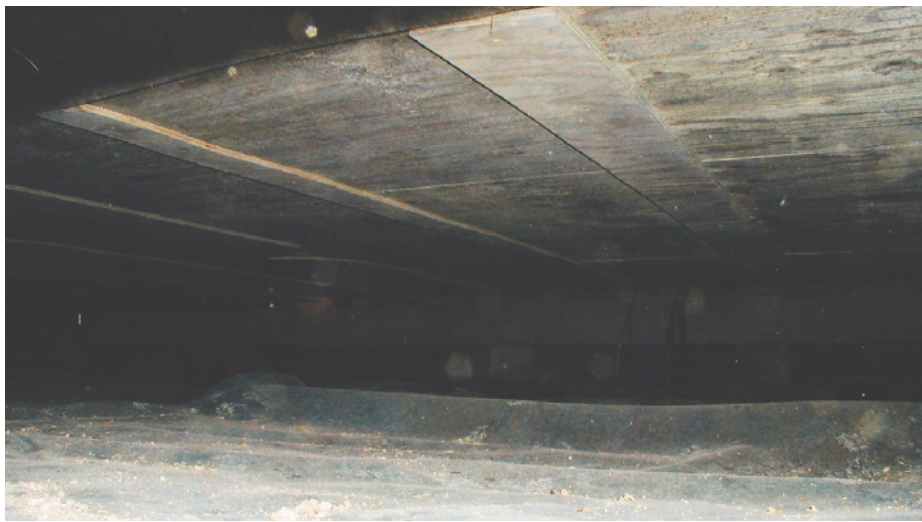
*Omfattande mögelpåväxt fanns i vissa grunder medan andra, till synes likadana, var fria från påväxt.*

nader med två klassrum, två grupprum, hall och wc. En gymnastikbyggnad och en administrationsbyggnad med kök och matsal fanns även. Mögellukt förekom i vissa av byggnaderna. Vid undersökningen fanns hela skalan av brister från helt oskadad grund till grund med kraftig lukt och mögelpåväxt.

Flera olika åtgärdsförslag lämnades beroende av hur skadad grunden var. I ett par fall föreslogs endast enklare åtgärder för att förebygga framtida problem (öka säkerhetsmarginalen) och i några fall föreslogs omfattande åtgärder (där skadorna och lukten var värst). Där skadorna var värst lämnades två olika åtgärdsförslag. Ett förslag innebar utbyte av skadat/luktande material, utsugning av matjord, löv och annat organiskt material, luktsanering och återuppbyggnad med säkrare konstruktion dock i princip lika tidigare med kryprum som dock skulle utföras så att RF nära organiskt material skulle bli låg. Ett annat förslag var mer radikalt och det var det förslag uppdragsgivaren (kommunen) fastnade för. Förslaget innebar att hela bjälklaget revs ut, matjord och organiskt material i grunden sögs ut, pH-värdet i kvarvarande markyta höjdes, hela grunden fylldes med lösfylld lättklinker varpå ett betonggolv gjöts.
