Taket – en mycket skadedrabbad byggnadsdel

Artikelförfattare är Tom Follin, Byggmiljögruppen, Solna.

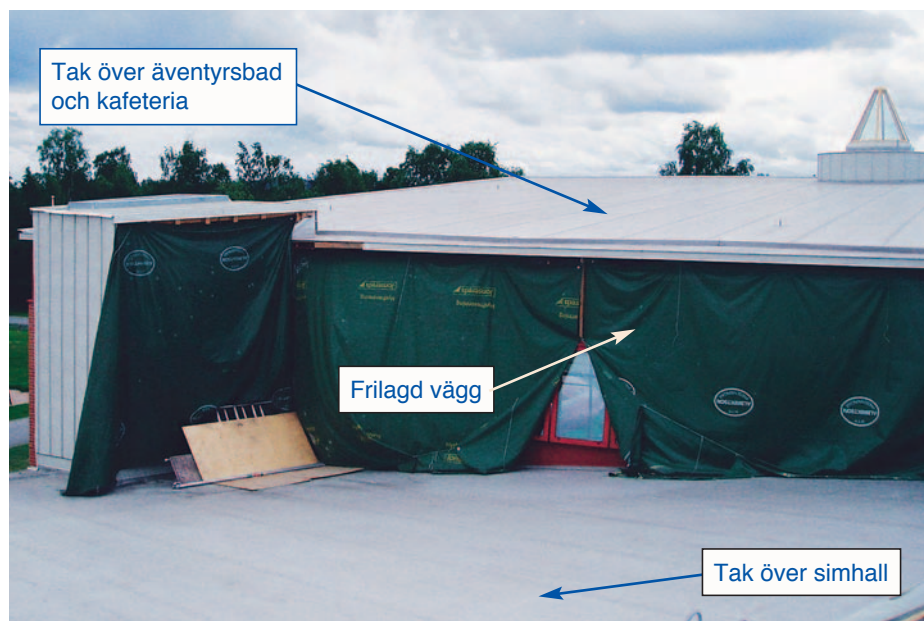
Bild 1: Omfattande skador fanns i väggar och tak, främst vid äventyrsbadet där ånginnehållet i inneluften var högst.

Högt fukttinnehåll konstaterades i duktäckt tak ovan äventyrsbad och på två ställen även i duktäckt tak ovan simhall, bild 1.

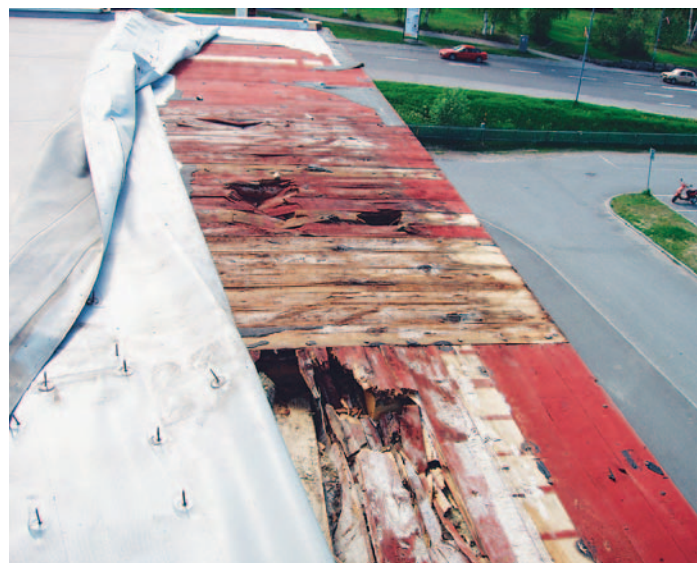
Omfattande rötskador fanns i trä i taket över äventyrsbadet, bild 2.

Bild 2: Utmed taksargar över äventyrsbadet fanns underlagstak av trä som ruttnat helt. I den inre delen av taket över äventyrsbadet och i taket över simhallen låg cellplastisolering och en tunn skiva mineralull under duken.

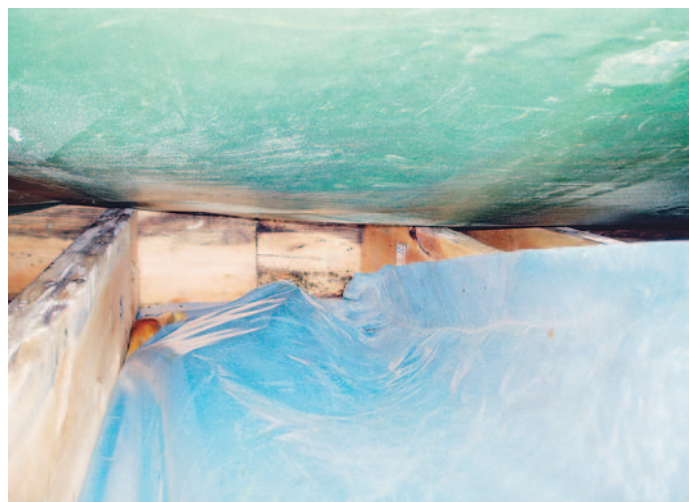
Kraftig påväxt av mögel konstaterades på trä i äventyrsbadets yttervägg ovan simhallstak, bild 3.

Bild 3: I ytterväggar mot äventyrsbadet fanns mögelpåväxt på väggreglar och hammarband. Angreppen fanns i väggarnas yttre del, där temperaturen var lägst. Bilden är taget uppåt mot hammarbandets undersida bakom den gröna presenningen som var monterad som skydd, där väggens yttre del var riven. Den blå folien är ångspärren.

Fukten kom inifrån i form av vattenånga som kondenserade mot kalla ytor. Fukten läckte ut genom håligheter i ångspärrar i väggar och tak. Ett flertal mindre håligheter i ångspärr i tak noterades på frilagda ytor ovan äventyrsbadet. Att inneluft läcker upp till undersidan av takduken konstaterades. Dåligt monterad ångspärr (saknades helt på viss yta) i äventyrsbadets yttervägg ovan simhall konstaterades.

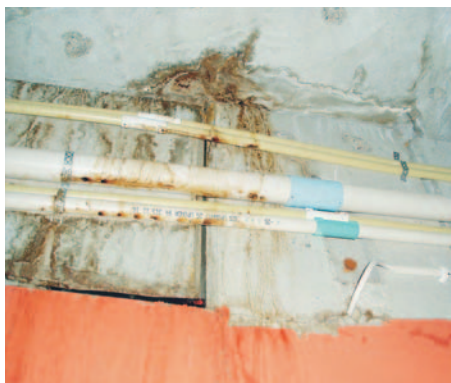
av betong. Runt dessa pelare hade vatten runnit ner, *bild 4*.

Under hela vintern fryser kondensvattnet till is på taktäckningens undersida och det resulterar i att stora mängder vatten läcker in i samband med snösmältning när isen under duken smälter.

Bild 4: Vattenånga som kondenserat mot den kalla yttre duktäckningen rann tillbaka ner genom otätheter i ångspärren.

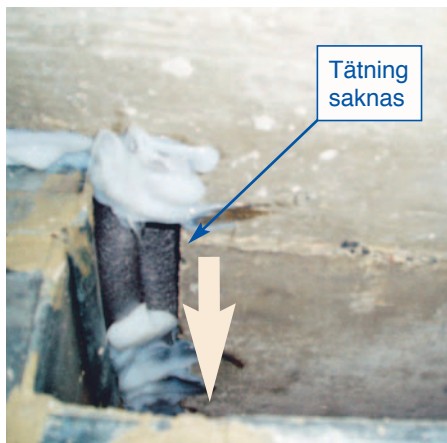
Skola i övre Norrland. I samband med en innemiljöutredning i en högstadieskola noterades mögellukt i några klassrum och omgivande lokaler på översta våningen i en byggnad. Kontroll av luftens rörelseriktningar visade att undertrycket i skolan var så högt att luft läckte neråt från vinden, *bild 5*.

Luften läckte ner på baksidan av delvis demonterade ventilationskanaler, där man inte kommit åt att utföra lufttätning.

Orsaken till att luften luktade mögel var att takläckage hade inträffat vid invändiga stuprör varvid sågspånsisoleringen på vinden blivit fuktig på en större yta. Detta hade i sin tur resulterat i mögeltillväxt i fyllningen och på ingjutna spikbrädor i vindsbjälklaget.

Bild 5: Mögelluktande luft drog ner från vinden.

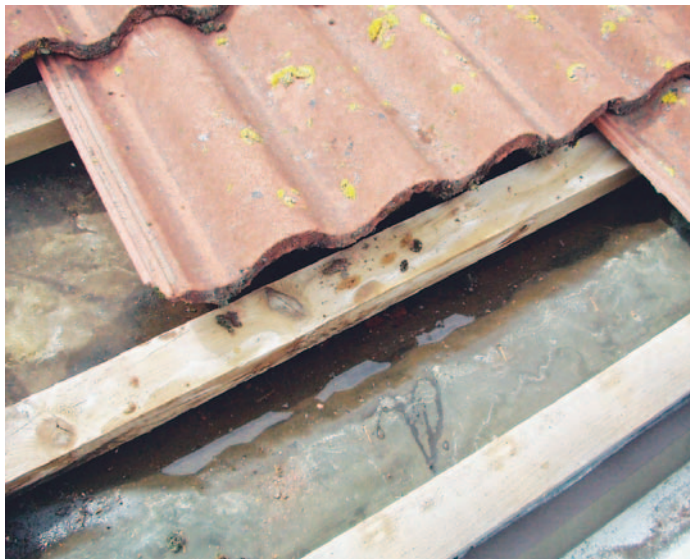
Onormalt mycket vatten rinner/blåser in under takpannorna på grund av för litet överlapp i taken med lägst (14 grader) lutning. Takpannorna har överlapp på 40 till 75 mm att jämföra med de 100 mm som anges i Takpannefabrikanternas monteringsanvisningar. Takduken är monterad med nedhäng mellan takstolarna, vilket medfört att bassänger bildats i duken ovan den horisontella kanten vid takfoten, *bild 6 och 7*.

En onormalt stor vattentillförseln till underlagstaket är orsakad av för dåligt pannöverlapp. Bassängerna är orsakade av dukens nedhäng och horisontell "fördämning" vid takfot. Läckagen genom takduken, som uppstår i bottnen av fördämningarna, är orsakade av åldring och mekanisk påverkan av tätskiktet på grund av blåst.

Bild 6: Vatten blir stående kvar på duken ovan takfot.

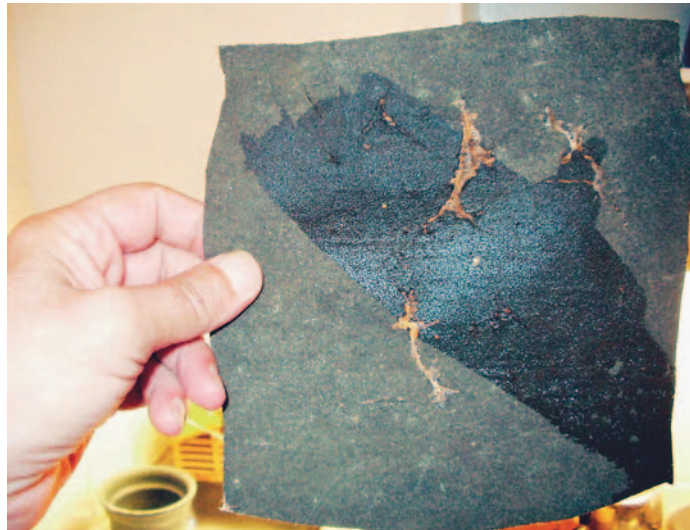
Takduken är av en kvalitet som inte är åldringsbeständig. Ytskiktet (ovanpå bäraren av polyester) är sprött och lossnar. På grund av blåst fladdrar duken. Då duken är böjd åt olika håll vid takfot utsätts ytskiktet där för större påfrestningar än längre upp i taket när duken rör sig på grund av blåst. Hål bildas genom duken när ytskiktet spricker och lossnar.

Bild 7: Tätskiktet på takduken hade lossnat där det bäst behövdes, i fickorna vid takfot.

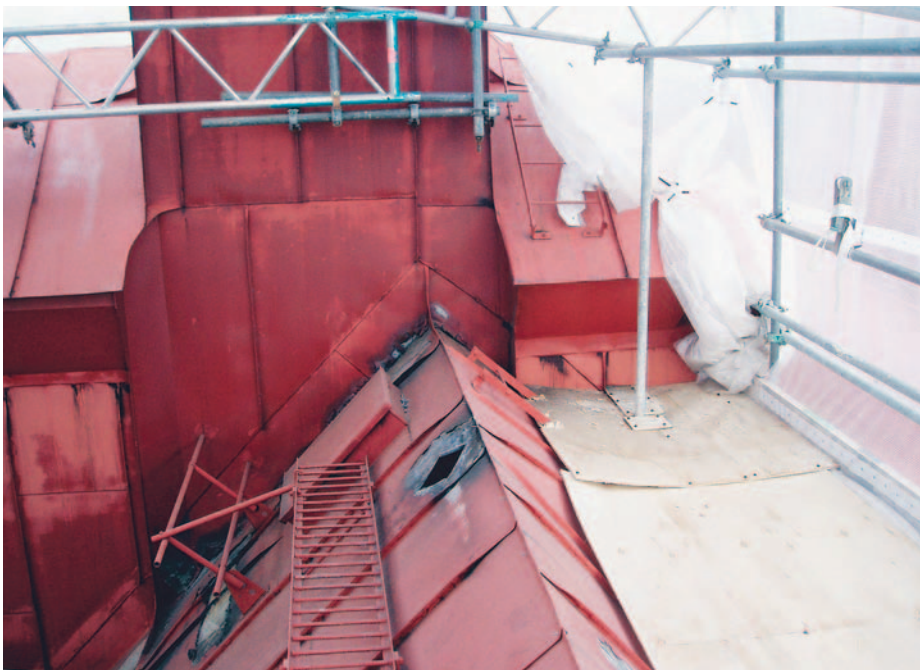
Bild 8: Branden hade bränt upp underlagstak och papp bakom plåten. Hettan brände även sönder färgen på plåten.

I ett äldre flerbostadshus i Stockholm uppstod brand på vinden. På vinden fanns lägenheternas vindsförråd, en tvättstuga och tre hissmaskinrum med sina golv i höjd med hanbjälklaget i takstolskonstruktionen. Yttertaget av trä är täckt med ståndfalsad målad slätplåt. Takformen är mycket oregelbunden då huset (egentligen ett gårdshus) är U-format runt en innegård och varje husdel har olika bredd. Dessutom finns knappast några parallella väggar och på taket finns mängder av påbyggnader över trapphus, hissmaskinrum, ventilationshuvar med mera, bild 8. Branden hade startat mellan två trapphus invid yttervägg (i en katt-

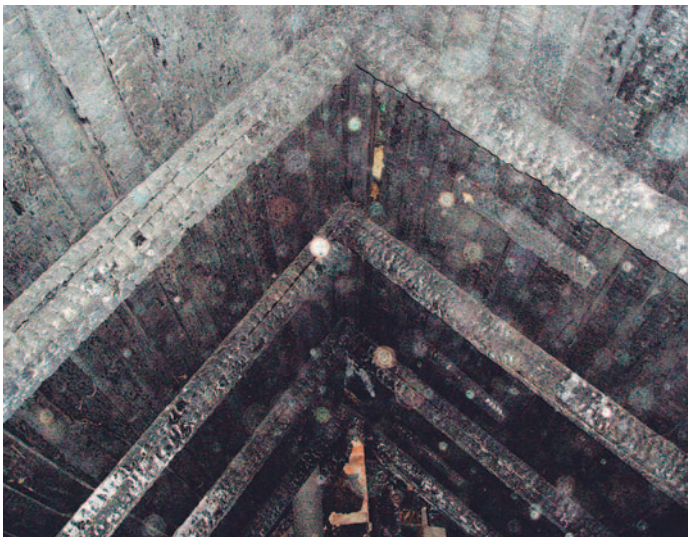
Bild 9: Takstolar och yttertakspanel i båda takfallen var brandskadad mellan två trapphus.

vind) och bränt upp takstolar och yttertakspanel på denna sida av nocken och på motstående takfall ner till hanbjälkarna, bild 9.

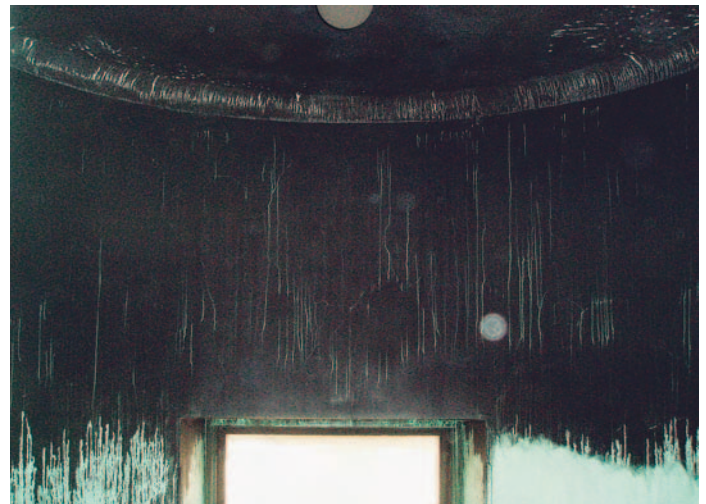
Bild 10: Putsen som luktar måste tas bort, rentvättning av ytan räcker inte. Bilden visar tak och överdel av väggar i ett av trapphusen.

Två hissmaskiner förstördes och taken i alla tre trapphusen samt väggarna några meter ner i två trapphus blev missfärgade av sot och släckvatten. Sotbeläggning fanns på stor del av yttertakets insida nära nock, bild 10.
