# Fukt i ytterväggar

Artikelförfattare är  
**Tom Follin,**  
Byggmiljögruppen,  
Solna.

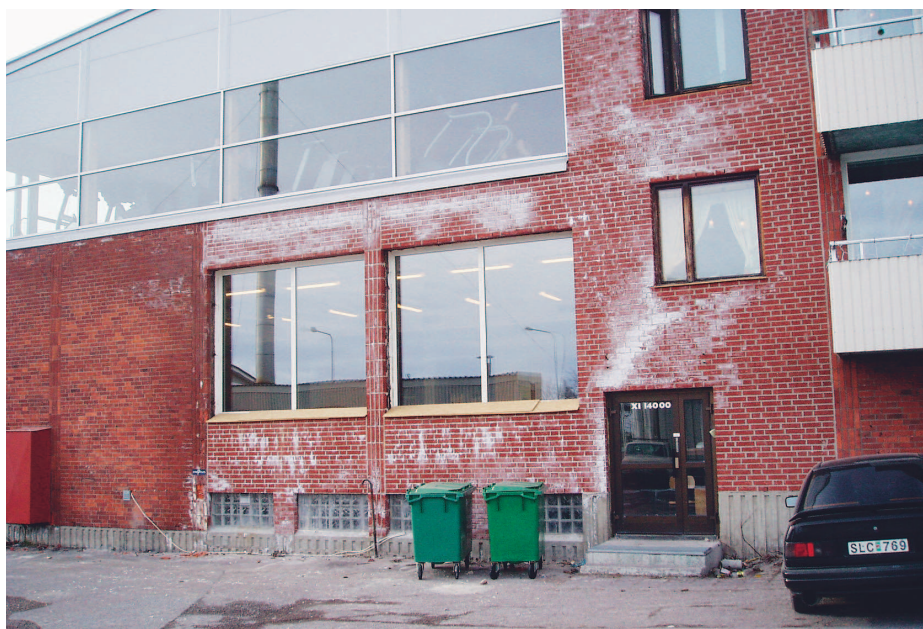
I ett badhus i norra Sverige med simhall, äventyrsbad och barnbassäng med höga vatten- och rumstemperaturer hade omfattande missfärgningar av kalk samt frostsprängning inträffat i tegelfasaderna på grund av otätheter i ångspärren (egentligen otätt vid anslutningar runt fönster med mera). Teglet var så mättat med vatten som frusit att det rann vatten ur provhål när värmen från borrhningen smälte isen i teglets porer.

Vattenångan hade i huvudsak läckt ut vid fönster och uppe vid tak. Kondensvattnet hade sedan sugits in i teglet upptill och runnit ner i luftspalten och landat på betongbjälklaget. Resultaten blev kalkut-

fällningar både längst upp och längst ner på fasaderna.

*Bild 1: Kombinationen högt ånginnehåll i inneluften och hög innetemperatur (över 30 °C) i ett badhus resulterade i kraftiga kalkutfällningar. Fukten kondenserar mot skalmurens baksida varefter kalken löstes i kondensvattnet och transporteras ut till teglets utsida där det blir kvar när fukten avdunstar till uteluften. Skadorna på bilden berodde på otätheter runt fönstren.*

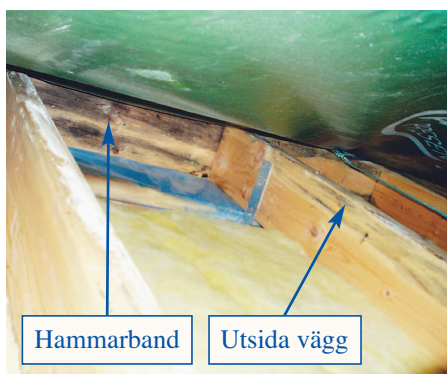
I en annan stor badanläggning i norra Sverige, med simhall och äventyrsbad, hade omfattande mikrobiella skador inträffat på grund av att fuktig luft läckte ut genom glipor i ångspärren och avsaknad av ångspärr ställvis. Fukten i luften kondenserade mot täta skikt i ytterväggar (plywood).

*Bild 2: Trästommen var angripen av mögel och blånadssvamp, mest längst ut (kallast) och längst upp (termik). Det gröna i övre delen av bilden är den provisoriska intäckningen av den frilagda väggdelen.*

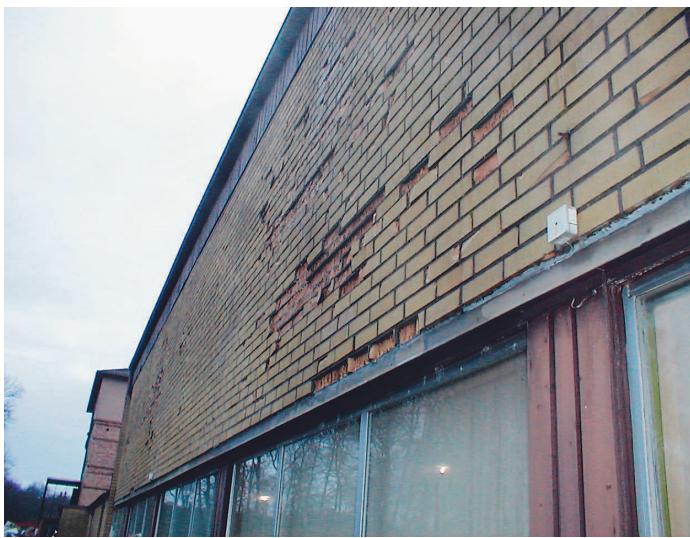
I ett annat badhus, i södra Sverige, hade vattenånga som i huvudsak diffunderat ut genom ytterväggen orsakat frostsador i teglet. Väggen bestod av dubbla tegelskal med mellanliggande mineralullsisolering. Ångspärr saknades alltså.

Vattenångan i inneluften hade diffunderat ut genom väggen och kondenserat

på insidan av det kalla yttre skalet varifrån sedan vattnet kapillärt sugits utåt. Självklart fanns här också ett tillskott av regnvatten, men skadorna fanns bara på de väggar som utgjorde begränsning till simhallen.

*Bild 3: Teglet hade frusit sönder i ytterväggen utanför simhallen, men klarat sig bra där torrare lokaler fanns innanför.*

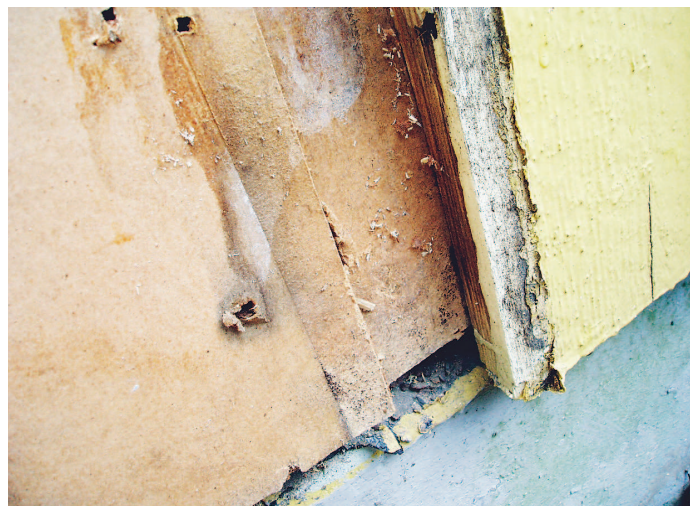
En annan vanlig skada i träpanelsfasader är mögelpåväxt och röta i nedre delen av en lockpanel. Vatten som rinner ner utmed fasaden samlas, när det blåser, mellan lockbrädorna på bottenbrädan där det rinner neråt. Kapillärsugning och blåst gör att detta vatten letar sig in mellan lock- och bottenbrädor.

Vattnet suges in i träet och torkar, på grund av den täta färgen på utsidan och avsaknad av bakomliggande luftspalt, mycket långsamt, eventuellt aldrig, till säkra nivåer (mindre än 15 procent fuktkvot).

*Bild 4: Regnvatten har sugits/runnit in mellan lock- och bottenbräda och orsakat mögelangrepp både på panelbrädor och på bakomliggande vindskydd av masonite (utan luftspalt). Tät målarfärg har även fördröjt uttorkningen.*

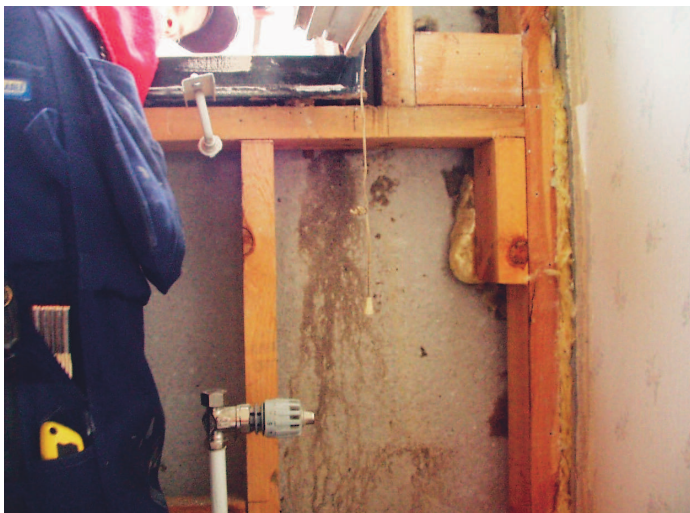
Andra vägar in för regnvattnet som ibland förekommer är under fönsterblecken om tätningen mellan karm och betongelement är åldrad eller via fogar mellan betongelement.

*Bild 5: Vatten har sugits in mellan karmsidostycke och karmbottenstycke och runnit ner på fasadelementets insida.*

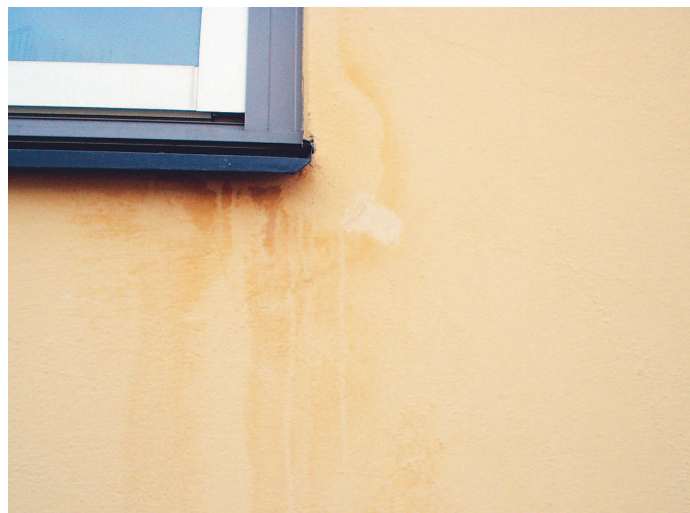
Missprydande fläckar orsakade av att fukt fläckvis torkat ut i väggytan är ibland beroende av färgtyp på fasaden. I ett objekt förekommer samma typ av fönster monterade likadant i samma typ av ytterväggar i ett bostadsområde. På vissa byggnader, där silikatfärg använts på putsen, finns gott om fläckar orsakade av att vatten som läckt in lämnat spår i fasadytan vid uttorkningen. Motsvarande fläckar finns inte där annan typ av färg använts trots att fuktrinträngningen i dessa väggar sannolikt varit likadan.

*Bild 6: Uttorkning av fukt i väggen vid fönstret lämnade spår i silikatfärgen.*

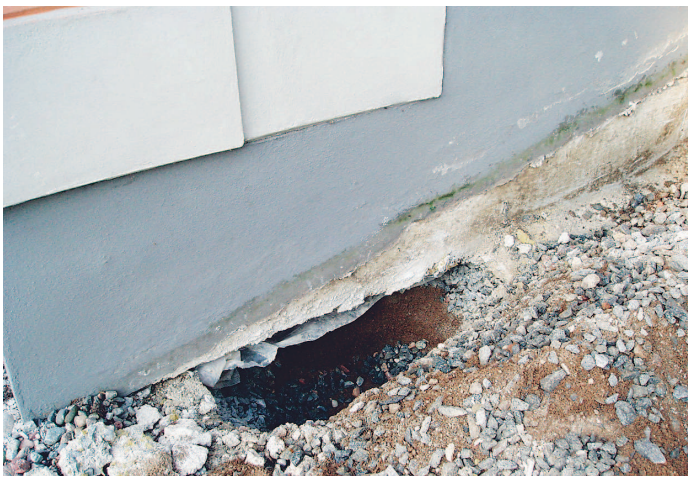
Den moderna metoden att låta fasadputsen, om än i annan kulör, fortsätta ner under mark orsakar ofta skador och missprydande fläckar på putsen utmed mark. Orsaken är att vatten på och i marken sugsnabbt in i putsen samt transporteras vidare uppåt i denna. När vattnet torkar avsätts salter och kalk och färgskiktet (om putsen är målad) trycks loss. Saknas färg eroderar i stället putsen så att små flisor trycks loss och putsen blir porös i ytan för att på några års sikt helt försvinna från torkzonen.

*Bild 7: Omålad puts under mark har sugit in vatten. Vattnet som transporterats vidare kapillärt i putsen har sprängt bort färgen ovan mark.*

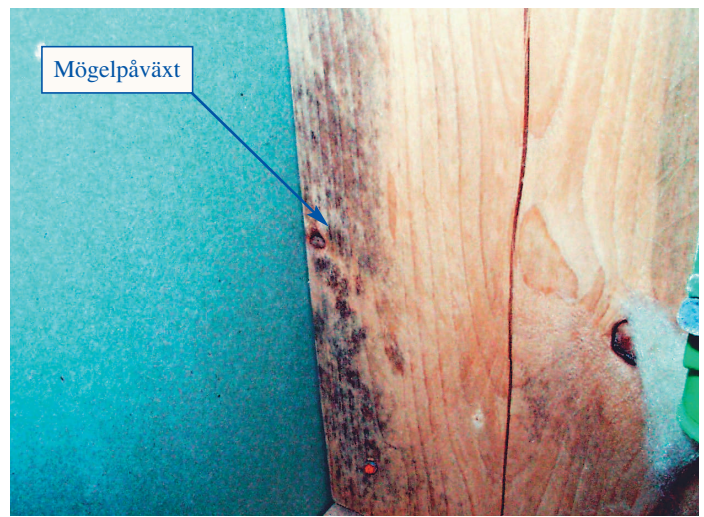
*Bild 10: Mögelpåväxt på yttre delen av väggregeln.*

*Bild 10* är hämtad från ett nybyggt äldreboende. Regninträngning under byggtiden hade orsakat mögelpåväxt på regelverket i ytterväggarna. Utanpå regelverket finns gipsskiva, värmeisolering och nätad puts. Resultatet blev att väggarna fick rivas då det inte är möjligt att få bort mögel på syllarnas undersida eller reglarnas utsida utan att riva regelverket och det går inte att rädda utvändig isolering och puts om reglarna rivs. ■

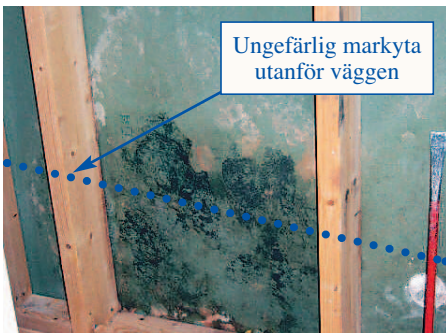
*Bild 8: Vatten utifrån rann in och orsakade mögelpåväxt på yttre gipsskiva, syll och väggreglar i många lägenheter.*

Ett problem som jag kommit i kontakt med är att väggens nedre del tillåts bli motfylld. I ett fall med tre nybyggda flerbostadshus var delar av ytterväggarna i nedre planet motfyllda så att markytan låg flera decimeter över innanförbyggande golv. Ytterväggen är en normal utfackningsvägg med träreglar och gipsskivor. Utanför yttre gipset finns värmeisolering och nätad puts. Att putsen målats grå så den ser ut som en sockel innebär inte att den går att motfylla. Omfattande mögelskador konstaterades i många lägenheter beroende av att ytvatten runnit in och fuktat upp gipsskivor, syllar och väggreglar.

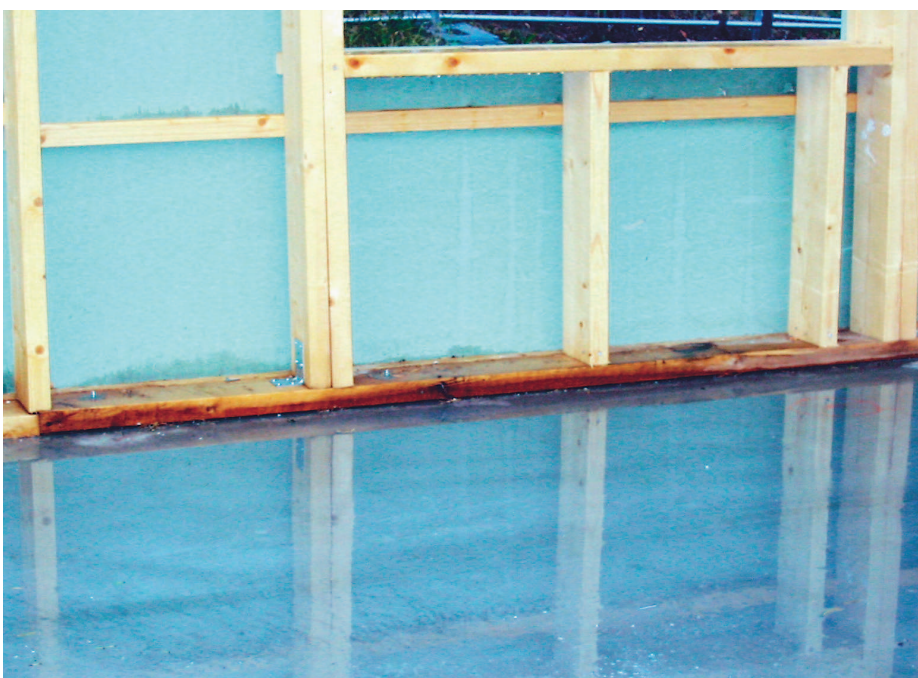
av fukt är syllan. Fukten som orsakar skadorna kommer oftast underifrån beroende på att fuktskyddet mellan syll och grund är bristfälligt. Ofta finns inget skydd alls utan en lufttätande remsa mineralull är allt som finns mellan syll och grund.

*Bild 9: Det tar månader att torka ut en träsyll som ligger på fuktig betong och på den tiden hinner mögel börja växa.*
