# Fasader och fönster helt uppåt väggarna!

## Putsade fasader

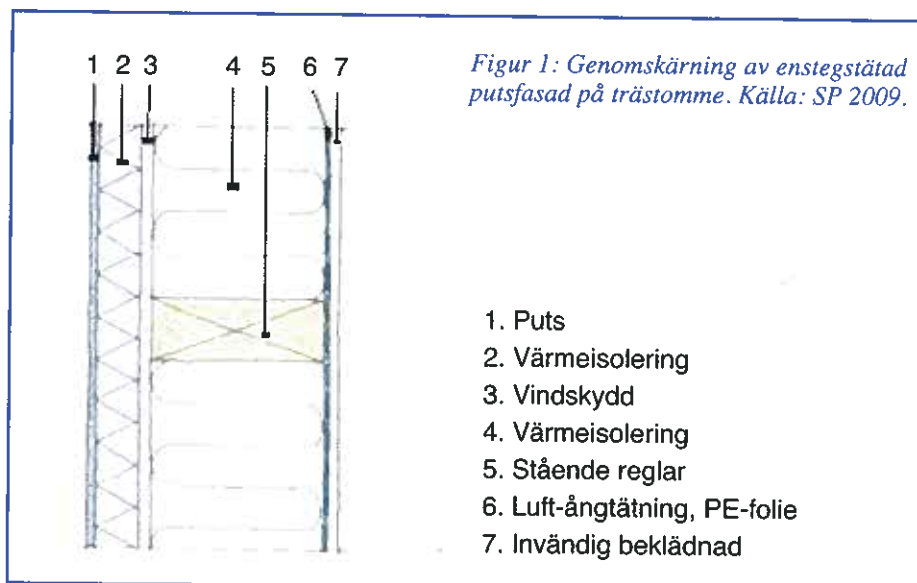
Figur 1: Genomsnitt av enstegstätad putsfasad på trästomme. Källa: SP 2009.

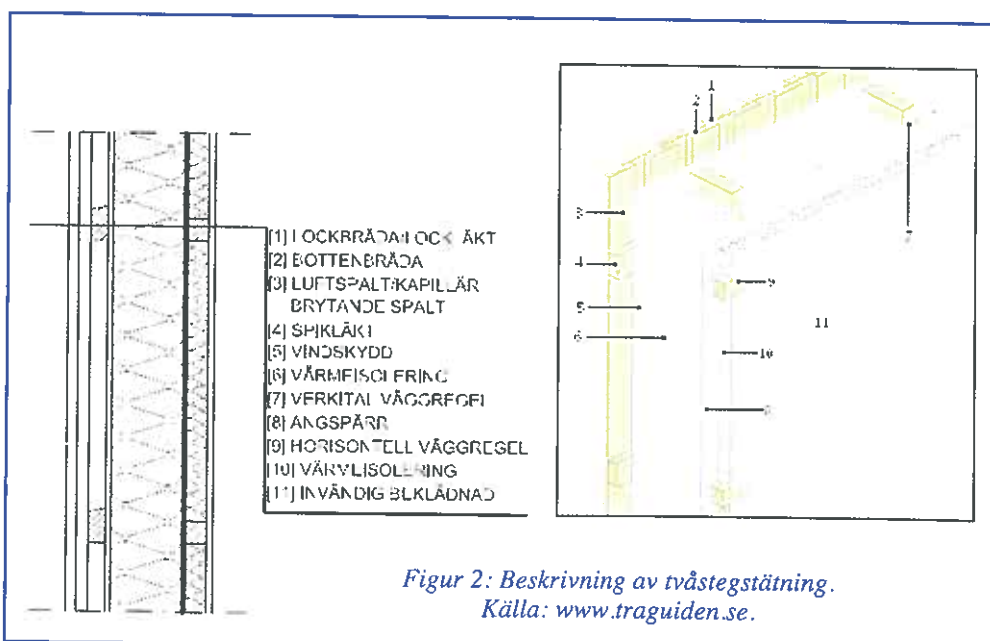
Figur 2: Beskrivning av tvåstegstätning. Källa: www.traguiden.se.

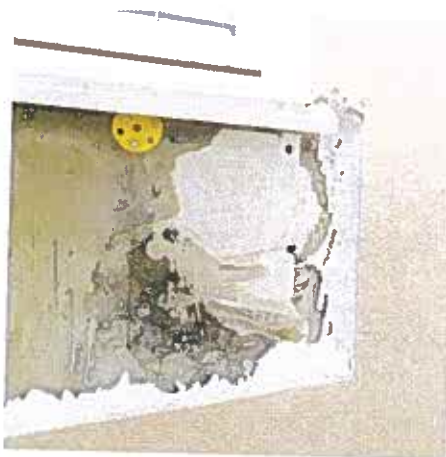
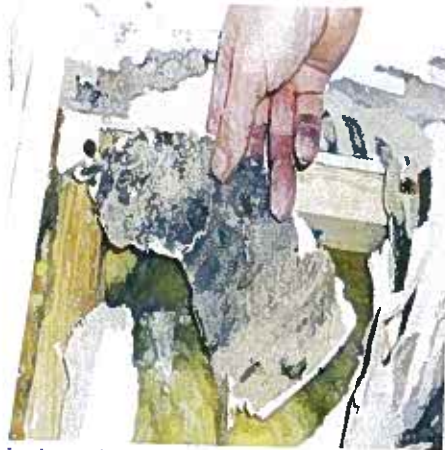
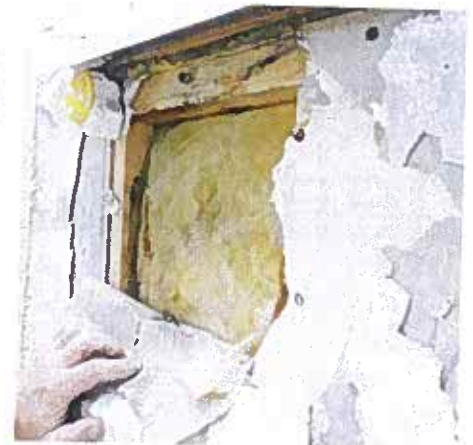
Större fukt- och mögelskada under fönster.  
Mögelpåväxt även på insidan av gipsskivan för "utomhusbruk".

Mögelpåväxt på baksida av utvändigt gipsskiva samt regelverk under fönster.
