# Några skador och åtgärder i golv

Artikelförfattare är  
**Tom Föllin,**  
Byggmiljögruppen,  
Solna.

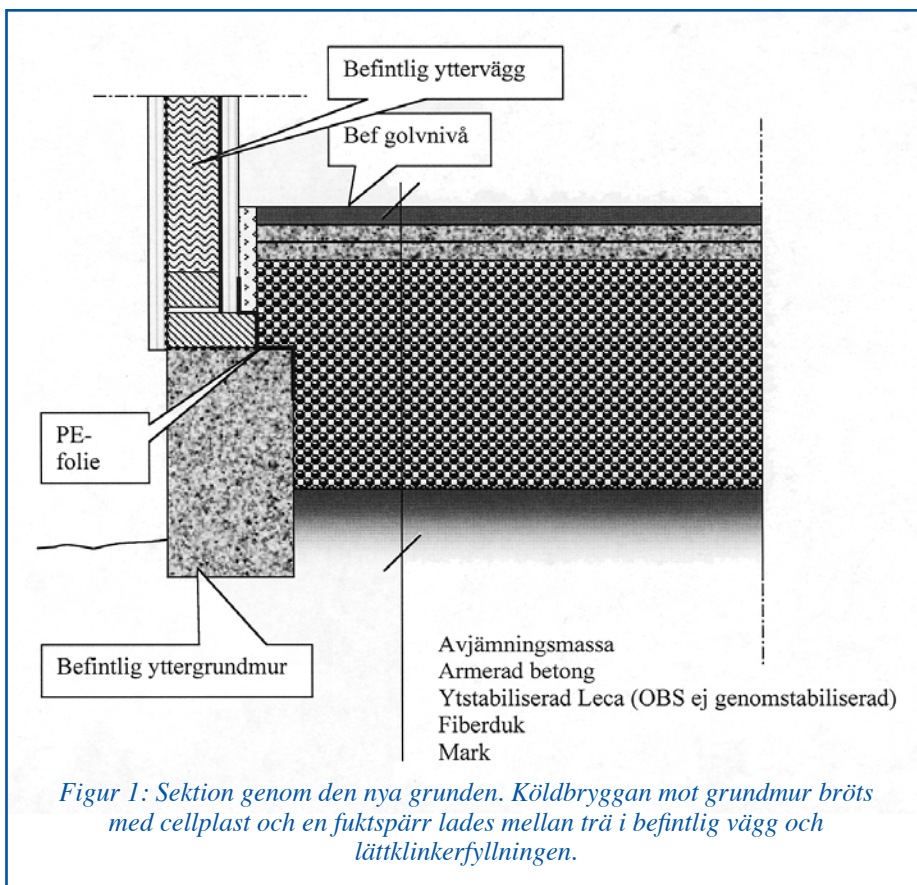
*Omfattande mögelpåväxt fanns i vissa grunder medan andra, till synes likadana, var fria från påväxt.*

nader med två klassrum, två grupprum, hall och wc. En gymnastikbyggnad och en administrationsbyggnad med kök och matsal fanns även. Mögellukt förekom i vissa av byggnaderna. Vid undersökningen fanns hela skalan av brister från helt oskadad grund till grund med kraftig lukt och mögelpåväxt.

Flera olika åtgärdsförslag lämnades beroende av hur skadad grunden var. I ett par fall föreslogs endast enklare åtgärder för att förebygga framtida problem (öka säkerhetsmarginalen) och i några fall föreslogs omfattande åtgärder (där skadorna och lukten var värst). Där skadorna var värst lämnades två olika åtgärdsförslag. Ett förslag innebar utbyte av skadat/luktande material, utsugning av matjord, löv och annat organiskt material, luktsanering och återuppbyggnad med säkrare konstruktion dock i princip lika tidigare med kryprum som dock skulle utföras så att RF nära organiskt material skulle bli låg. Ett annat förslag var mer radikalt och det var det förslag uppdragsgivaren (kommunen) fastnade för. Förslaget innebar att hela bjälklaget revs ut, matjord och organiskt material i grunden sögs ut, pH-värdet i kvarvarande markyta höjdes, hela grunden fylldes med lösfylld lättklinker varpå ett betonggolv gjöts.
