# Innemiljöproblem orsakade av brister i golv

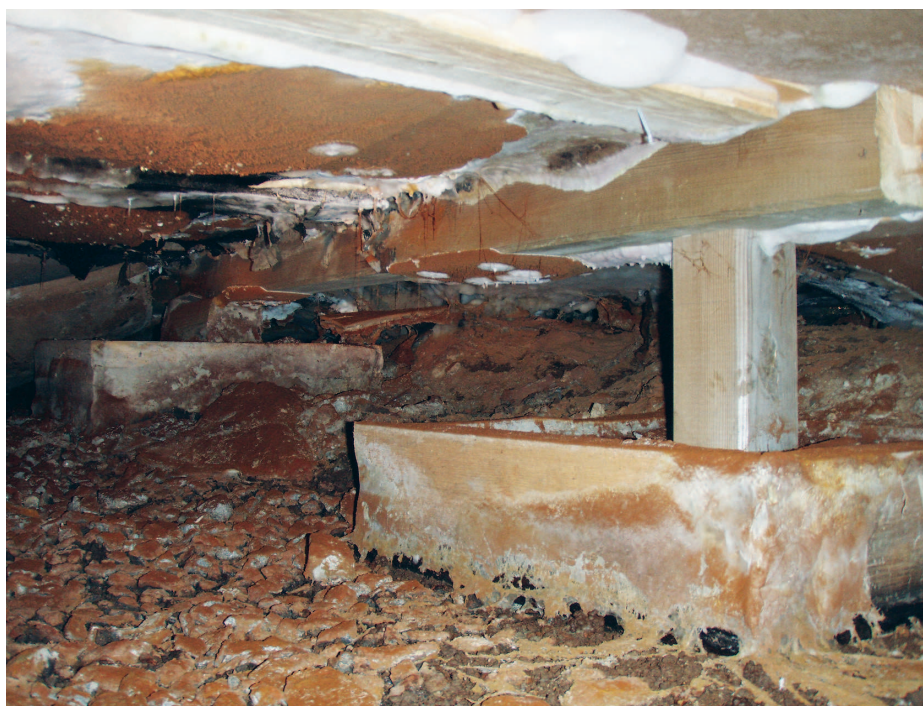
*Krypgrund med angrepp av äkta hussvamp.*

en blev lika fuktig som det var i grunden under. Det organiska materialet närmast betongbjälklaget blev mögelpåväxt och mögellukt trängde upp till rumsluften. Är bjälklaget av trä med blindbotten av organiskt material är risken mycket stor att undersida av blindbotten blir mögelpåväxt. Omfattningen av påväxten är beroende på av hur länge den kritiska fuktnivån överskrider och hur mycket den överskrider. I allvarigare fall kan det gå så långt som till rötskador i bärlinor och bjälkar av trä. I vissa fall, speciellt i äldre byggnader, kan konstruktionen angripas av äkta hussvamp vilken på relativt kort tid kan orsaka omfattande rötskador på bärande konstruktioner. Detta leder till omfattande saneringsarbete.

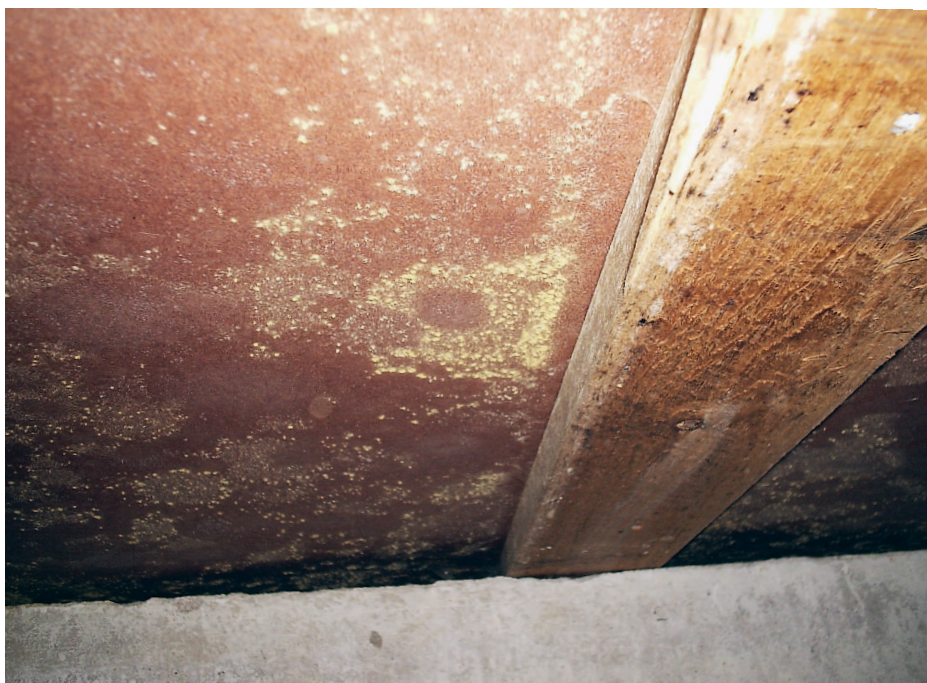
*Mögelpåväxt på blindbotten av masonite.*

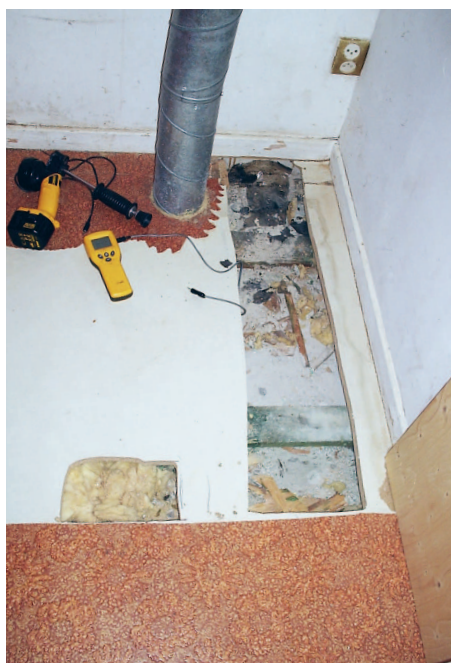
*Uppreglat golv med trä direkt på betongplattan och kvarlämnat byggspill.*

Uppreglade golv på betongplattan, ofta med spikbrädor nedtrampade i betongen, var ett vanligt förekommande byggnads sätt för småhus under 1960-70-talen. Då isoleringen ligger ovanför betongplattan blir betongens temperatur relativt lika som markens, vilket medför att den relativa fuktigheten i betongen blir ungefär lika som för marken – det vill säga den relativa fuktigheten är lika med 90 till 100 procent. Ibland ligger det en plastfolie som fuktskydd på betongen och då har man ofta spikbrädorna under folien. Detta resulterar i att spikbrädorna är mättade

med vatten och ofta kraftigt rötskadade. De delar som ligger ovan plastfolien ligger torrt är ej mögelpåväxta, men kan ha blivit luktsmittade och tagit åt sig mögellukt. Ibland har man inga nedtrampade spikbrädor, men plastfolien är bristfälligt överlappande eller täcker ej hela betongytan. Detta resultera ofta i mögelpåväxt på de delar som har kontakt med betongytan och i de flesta fall så känns en lukt av mögel av varierande intensitet i rummet genom att termiken drar upp luft från golvkonstruktionen.

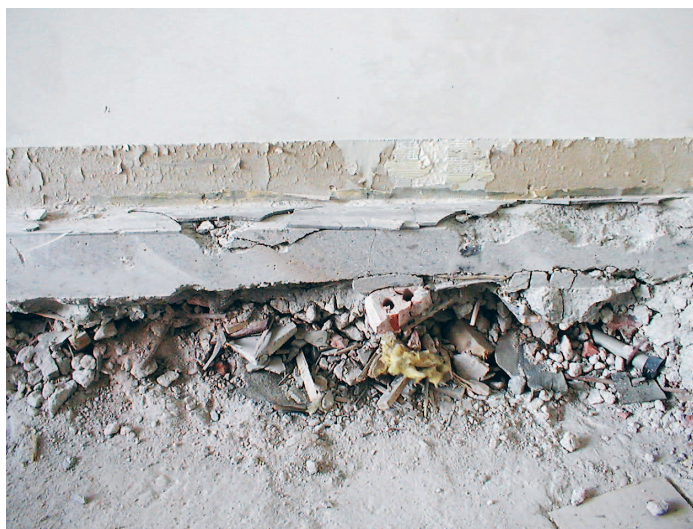
*Fyllnadsbjälklag med mycket organiskt material inblandat.*

En äldre typ av konstruktion är det flerskiktade fyllnadsbjälklaget, där ett lager slagg, kolstybb eller byggmästarfyllning (byggavfall i form av bruk, tegelkross, lättbetongkross, diverse organiskt material med mera) lades på konstruktionsbetongen varpå ett tunnare betongskikt lades på. I dessa fyllningar ingår nästan alltid organiskt material, vilket gör att mögeltillväxt uppstår om fukt tillförs i samband med vattenskador eller ombyggnadsarbeten. Vid ombyggnadsarbeten är det mycket vanligt med sågning i överbetongen med vattenkyllning för att lägga ned avloppsledningar. Detta kan resultera i att vatten rinner ned i konstruktionen och blöter upp fyllningen. Har man ingen kontroll på fukten i från sågningen och om man ej kontrollerar fuktförhållanden i konstruktionen innan man ska bygga igen är risken mycket stor för att mögelpåväxt uppstår i fyllningen. Detta kan resultera i

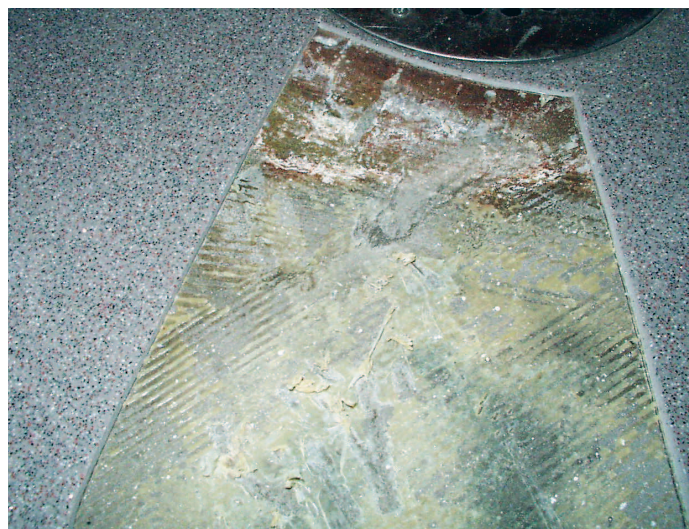
*Limnedbrytning orsakad av fukt in under mattan vid golvbrunn.*

Problem med emissioner från golv började uppträda då de lösningsmedelsbaserade golvlimmerna förbjöds av arbetsmiljöskäl och ersattes av vattenbaserade golvlimmer. De vattenbaserade limmerna bryts ned av fukt och alkali i betongen. Nedbrytningsprodukter bildas och avgår upp genom mattan till rumsluften. De tidi-

gare lösningsmedelsbaserade limmerna påverkas ej av fukt. Vid hög alkali sker nedbrytning om den relativa fuktigheten är högre än 85 procent vid lägre alkali exempelvis genom att lägga avjämningsmassa med lägre pH-värde kan den relativa fuktigheten vara högre innan nedbrytningen startar. Då nedbrytning skett kan man känna en skarp stickande lukt under mattan och limmet kan i varierande grad vara förtvålat. Vid emissionsmätningar i rumsluften kan man uppmäta förhöjda halter av 2-etylhexanol och n-butanol. De nedbrytningsprodukter som bildas vand-

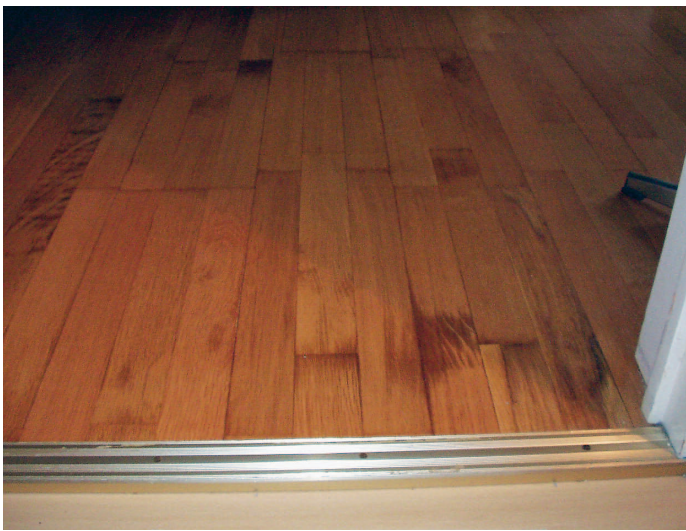
*Svärtning ekparkett på grund av kaseinhaltigt flytspackel under.*

Ett annat problem med emissioner från golv är kaseinhaltigt flytspackel. Flytspackel introducerades i slutet av 1970-talet för att avjämna nygjutna betongbjälklag. För att spacklet skulle få de tekniska egenskaperna att flyta ut tillräckligt bra på betongen användes tillsatser i form av kasein. Vad som hände var att kaseinet bröts ned vid de fuktnivåer som förekom i bjälk-

laget och gaser bildades som tränger upp genom golvbeläggningar och påverkar inomhusmiljön. Detta kan man se synliga tecken på om det ligger ett ekparkettgolv ovan flytspacklet och det visar sig som svärtningar av ändträet i eklamellerna. Svärtningen orsakas av kväveföreningar som bildas vid nedbrytningsprocessen.

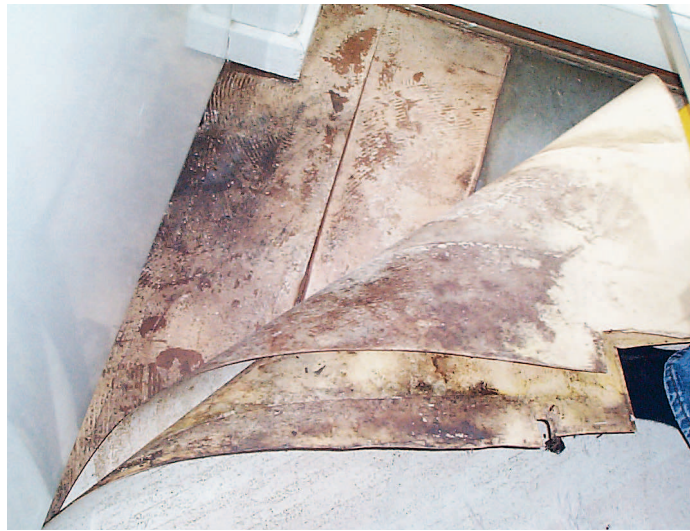
*Dubbla mattor med mögelpåväxt mellan mattor.*

Att stöta på matta på matta är relativt vanligt då man undersöker byggnader avseende innemiljöproblem. Att fenomenet dubbla mattor förekommer beror förmodligen på att det för med sig en kostnad att riva ut den gamla mattan. Man ska slipa bort limrester och spackla underlaget så det är jämnt innan man kan lägga in den nya mattan. Det kan då vara lätt hänt att välja den enkla vägen och bara limma den nya mattan på den gamla. Det kan vara så att problemen blir större då man försöker välja den enkla lösning matta på matta och man får ett innemiljöproblem på halsen istället. När man limmar en PVC-matta på en annan finns risk för att det vattenbaserade limmet ej hårdar ordentligt då fukten har svårt att torka genom de täta mattorna. Följden av detta blir att emissionerna från matta och lim ökar och avgår upp till rumsluften och kan påverka innemiljön negativt. Ett annat problem kan vara att den befintliga äldre mattan ej är rengjord. Man tillför fukt i form av lim på den försmutsade äldre mattan, vilket medför att det

kan växa mögel i smutsskiktet mellan mattorna.

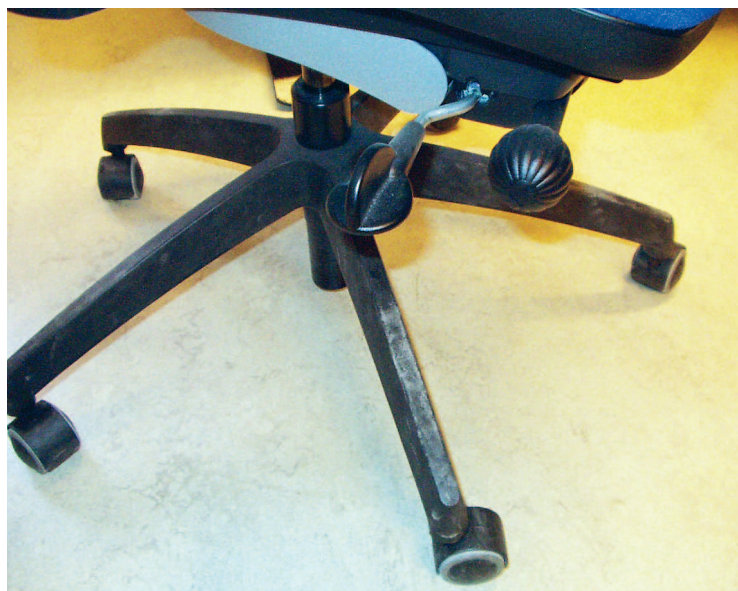
*Mjölände polish visar sig som vitt damm på underrede på kontorsstol.*

Linoleummattor måste behandlas med ett skyddande skikt av polish eller vax. Polish på linoleummattor kan under vissa förutsättningar krackelera och släppa från underlaget. Detta innebär att polishen blir till ett fint vitt damm, som ibland kallas mjölning eller powdering. Det finns misstankar om att dammet som virvlar upp i rumsluften av aktiviteten i lokalerna påverkar människors ögon, hud och slemhinnor. Det man erfarenhetsmässigt har sett är att det oftare är problem då man har behandlad golven under vintern. En förklaring är att det är mycket torrare inomhus och polishen torkar för fort och hinner inte tränga ned i porerna i linoleummattan så vidhäftningen blir dålig. Man upptäcker detta problem ofta genom att golvet ser dammigt ut, även fast det nyligen är rengjort, och att ett vitt damm fastnar på skosulor och nedre del av byxben. Det syns även på de ställen där man ofta sätter skosulorna som kontorsstolars hjulställning.
