Föroreningar i renoverade golv som kan påverka inomhusmiljön:

Kemisk nedbrytning av material i golvkonstruktioner

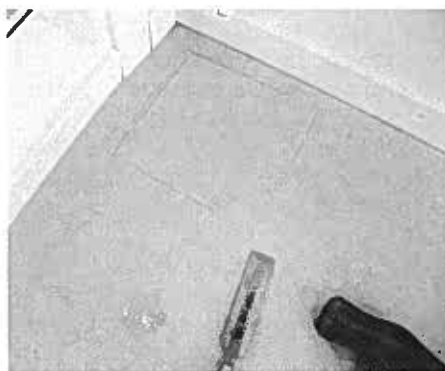
1. Vald provplats.

Vid en fördjupad kontroll av betongbjälklaget under mattan där både mätningar under matta (luftprov enligt särskild metod) eller uttagna materialprov på avjämningsmassa/betong där detta bilas ur och sedan analyseras enligt särskild metod (Bygg & teknik 8/06), där ämnen som utsöndras från det tagna provet analyseras som vanliga luftprov. Detta kan ge en bra orientering över vad som hänt under åren som gett föroreningar som adsorberats i bjälklagskonstruktionen. Det som främst brukar ha påverkat är kemisk nedbrytning av lim och mattor.

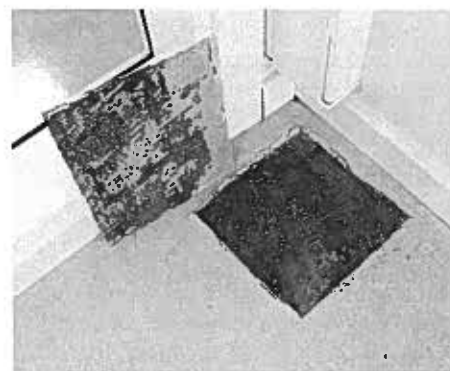
2. Mattan bortskuren.

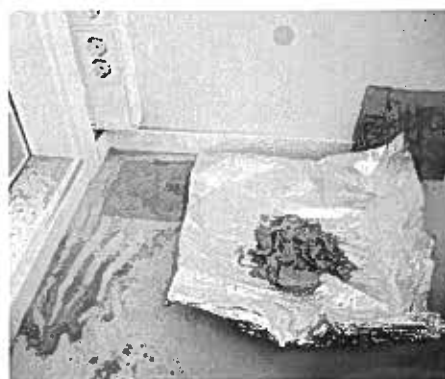
3. Spackelbetong bilat och taget som prov.

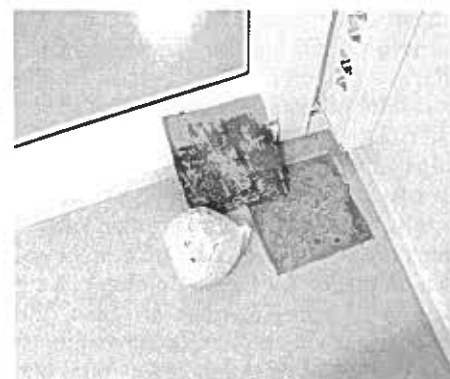
4. Taget prov förpackat i aluminium för transport till laboratorium.
